# Tragwerksbeurteilung beim Bauen im Bestand - Analyse und Instandsetzung an praktischen Beispielen -

Prof. Dr.-Ing. Jens Minnert  
Dipl.-Ing. Carsten Reichmann

## 6. Ausführungsbeispiel: Tragwerksbeurteilung und Instandsetzung einer geschädigten Stahlbetonrippendecke

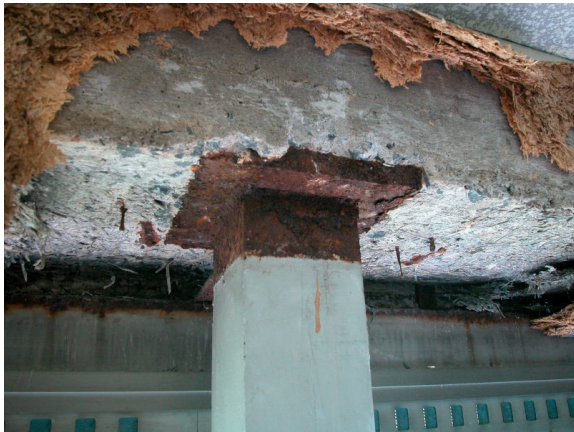
Bild 1a. Stahlstütze mit Rostschaden am Stützenkopf

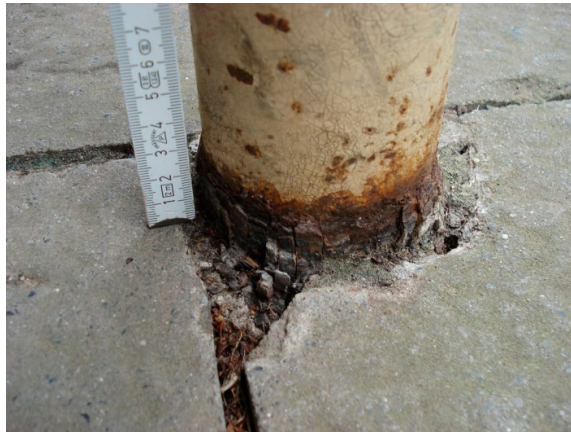
Bild 1b. Stahlstütze mit Rostschaden am Stützenfuß

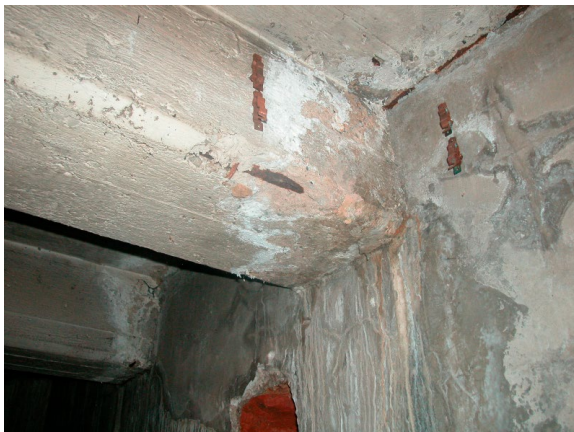
Bild 2a. Feuchte- und Korrosionsschaden an einem UZ

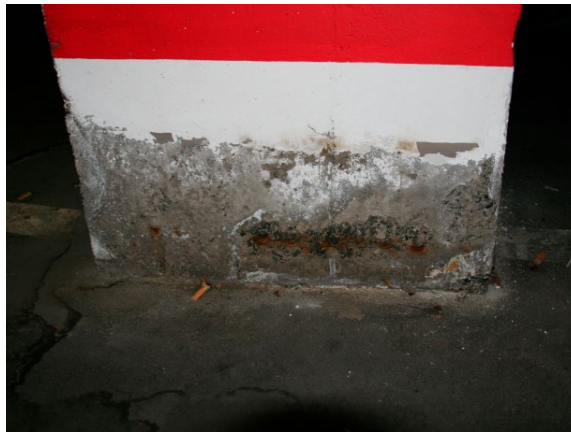
Bild 2b. Schäden an Stützen in einer Tiefgarage

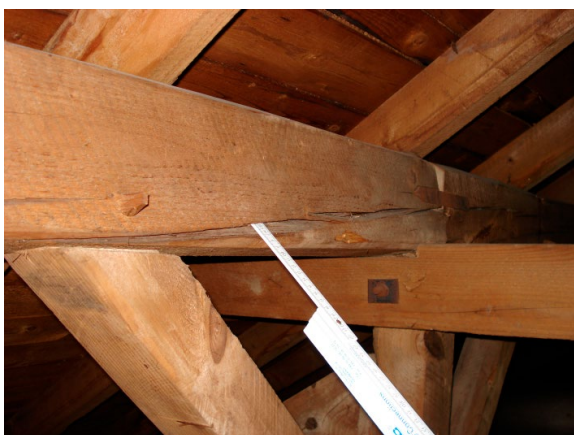
Bild 3a. Rissbildung an einer Mittelpfette

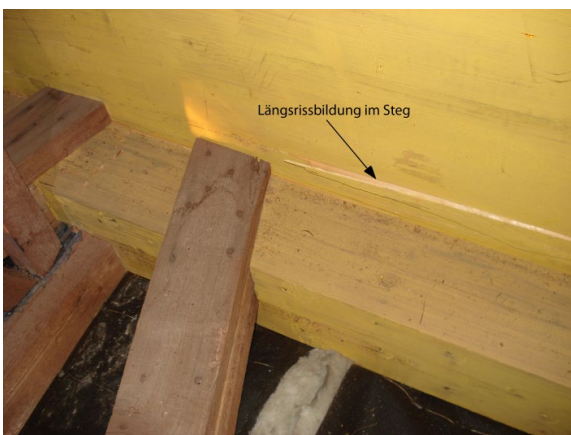
Bild 3b. Rissbildung in einem Holzträger

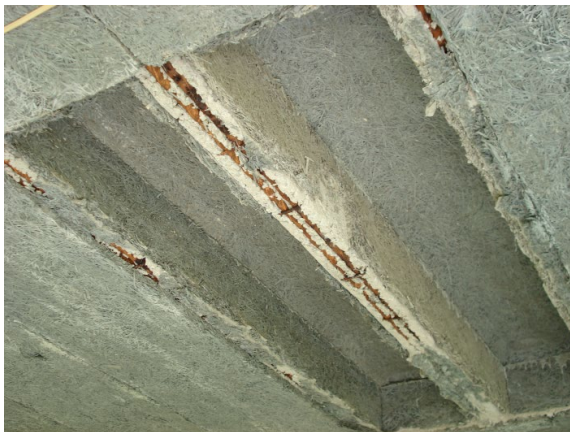
Im Rahmen der Bohrvorbereitungen wurde bereichsweise die tragende Deckenkonstruktion freigelegt. Beim Entfernen der Holzwolle-Leichtbauplatten (sog. Heraklith-Platten) wurden bei der Decke über dem EG zunächst vereinzelt Bereiche entdeckt, in denen die Feinkornanteile des Betons aus der Schalung ausgetreten waren und sich eine Entmischung im Bereich der Rippen eingestellt hatte.

Bild 7. Rippuntersicht nach Entfernung der ersten Heraklith-Platte

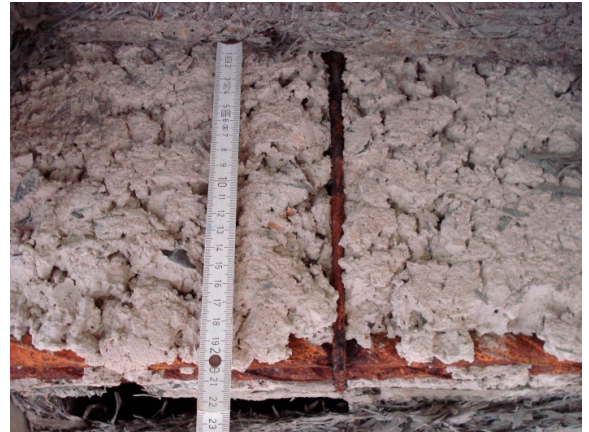
Beim Freilegen der ersten Rippen wurde deutlich, dass die Bewehrung in größeren Bereichen keinen oder nur einen Teilverbund mit dem Beton besitzt. Korrosionsschäden an der freiliegenden Bewehrung waren zu erkennen. Aufgrund der vorgefundenen Situation wurden weitere Deckenbereiche freigelegt, um sich einen Überblick über das Schadensausmaß verschaffen zu können. Es stellte sich heraus, dass die gesamte Rippendecke über dem EG betroffen war.

Bild 8. Freigelegte Rippe mit poröser Betonstruktur ohne Betonfeinanteile

Neben der freiliegenden Bewehrung war auffällig, dass sich auch die Betonsubstanz im Bereich der unteren Bewehrung in einem augenscheinlich schlechten Zustand befindet. Die Betonoberfläche zeigte einen sandigen Abrieb und es waren zahlreiche Fehlstellen (z.B. Kiesnester) erkennbar. Ursache hierfür ist der zu geringe Bindemittelanteil aufgrund des Austretens der Betonfeinanteile aus der Schalung.

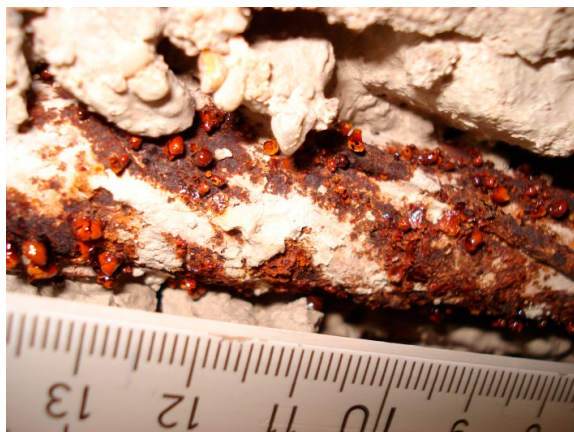
Neben der Betondruckfestigkeit sollte auch die Karbonatisierungstiefe der untersuchten Bauteile ermittelt werden. Unter Karbonatisierung versteht man die chemische Reaktion, bei der in das Betonbauteil eindringendes Kohlendioxid ( $\text{CO}_2$ ) mit Wasser zu Kohlensäure reagiert und sich diese mit Kalkhydrat zu Kalkstein (Calciumcarbonat  $\text{CaCO}_3$ ) verbindet. Diese Vorgänge bewirken eine Abnahme der Alkalität des Betons. Sinkt der PH-Wert unter einen Wert von 10 ist kein aktiver Korrosionsschutz mehr gegeben. Die Passivierungsschicht des Betonstahls ist nicht mehr stabil und löst sich auf. Bei den Karbonatisierungstiefen ist im Bestand oft eine starke Streuung festzustellen. Ein deutliches Zeichen für eine örtliche Depassivierung des Bewehrungsstahls sind die typischen Korrosionsschäden an der z.B. freiliegenden Rippenbewehrung einer Decke.

Bild 9. Korrosion an einem Längsreifen der Rippendecke

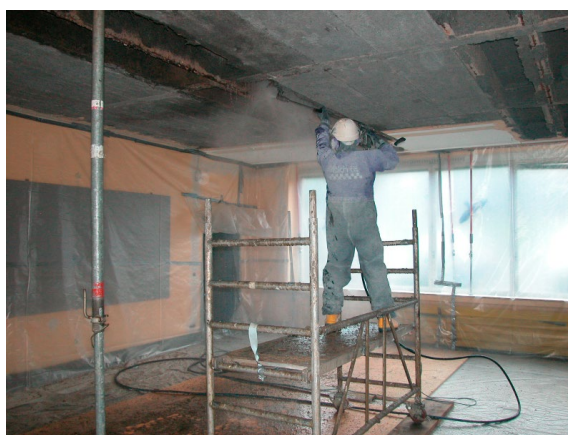
Bild 10. Hochdruckwasserstrahlen einer Deckenrippe

- Entfernen von losen Teilen und minderfestem Beton an der Oberfläche der Betonrippen im Hoch- bzw. Höchstdruckwasserstrahlverfahren (Bild 10 + 11)
- Abtrag von 1-2 cm Betondeckung bis zur äußeren Bewehrungslage
- Reinheitsgrad der Bewehrung von mindestens SA 2, besser SA 2½ herstellen
- Oberflächenzugfestigkeit von mindestens 1,5 N/mm<sup>2</sup> nachweisen
- Einbetten der Bewehrung und Reprofilieren von Ausbruchstellen mit einem Spritzmörtel C30/37 im Trockenspritzverfahren nach DIN 18551
- Auftrag einer Mörtelschicht aus Spritzmörtel C30/37 im Trockenspritzverfahren nach DIN 18551 als Betonüberdeckung zum Schutz

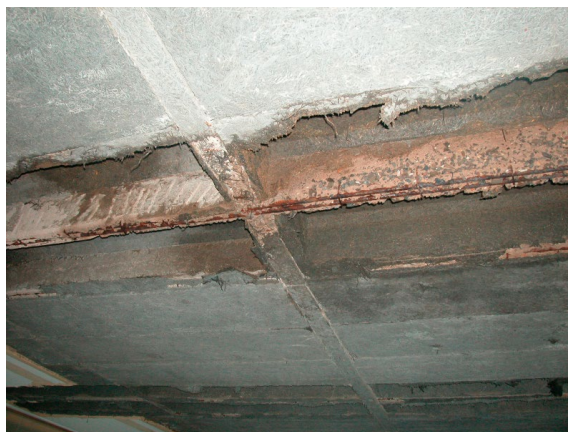
Bild 11. Rippe während dem Hochdruckwasserstrahlen

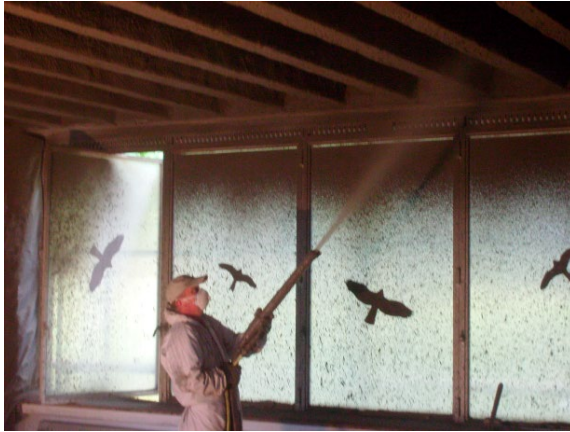
Bild 12. Aufbringen einer Spritzmörtelschicht

der äußeren Bewehrungslage nach statischer und brandschutztechnischer Erfordernis (Bild 12) – ein entsprechender statischer Nachweis der Rippendecke unter der infolge des Spritzbetons erhöhten Eigenlast ist selbstverständlich Voraussetzung.

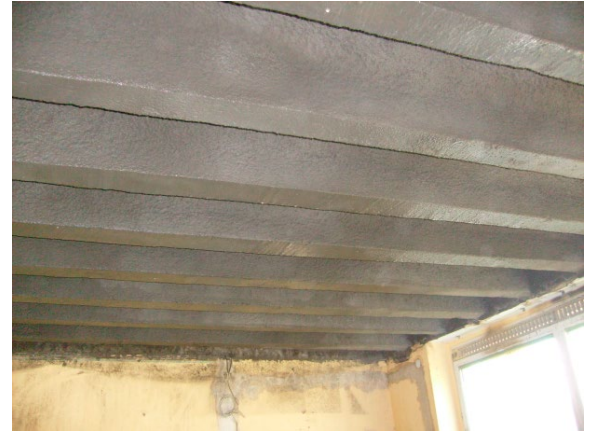
Bild 13. Rippendecke nach erfolgter Sanierung

Durch die Überwachung wird eine hohe Qualität der Betoninstandsetzung und damit einhergehend auch eine entsprechende Dauerhaftigkeit gewährleistet. Die Untersicht der Rippendecke nach Abschluss der Sanierungsarbeiten ist in Bild 13 zu erkennen.
